**APRESENTAÇÃO DE PROJETO TÉCNICO PARA REFORMA E  
AMPLIAÇÃO DAS ESCOLAS MUNICIPAIS DE OURICURI-PE EM  
VÁRIAS LOCALIDADES DO MUNICÍPIO, ZONA RURAL.**

## **2. RELATÓRIO FOTOGRÁFICO DE VISTORIA TÉCNICA**

### **2.1 Escola Municipal Galdêncio Alves – Sítio Jacaré**

**2.2. Escola Municipal Manoel Delmondes de Araújo**

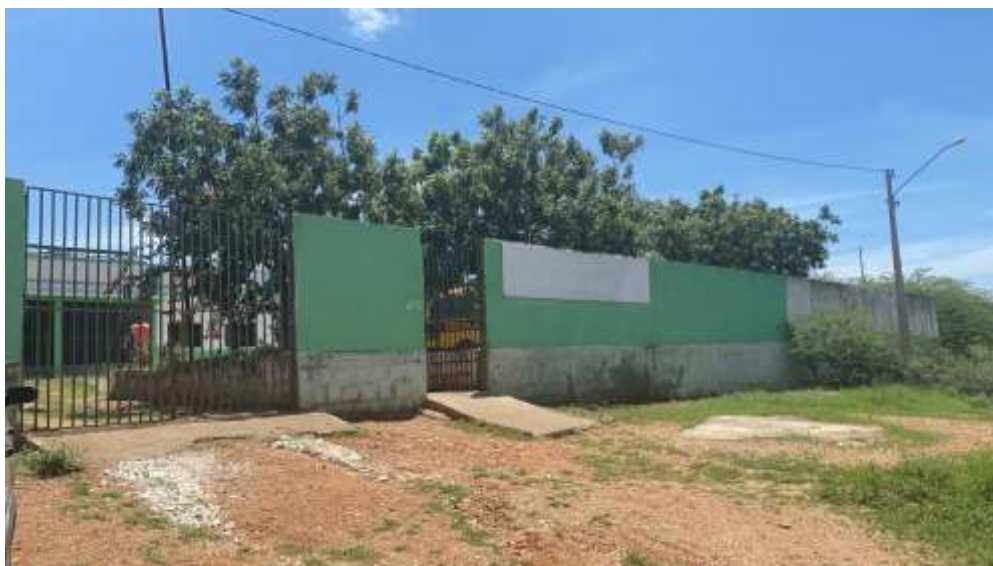
**Figura 01 – Fachada atual em revestimento de argamassa**

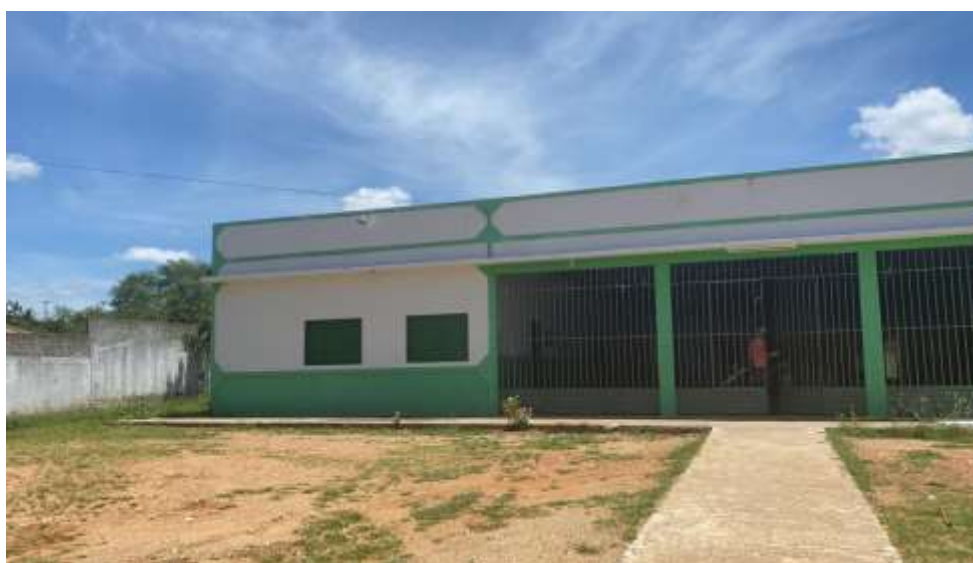
**Figura 02 – Entrada principal da escola**

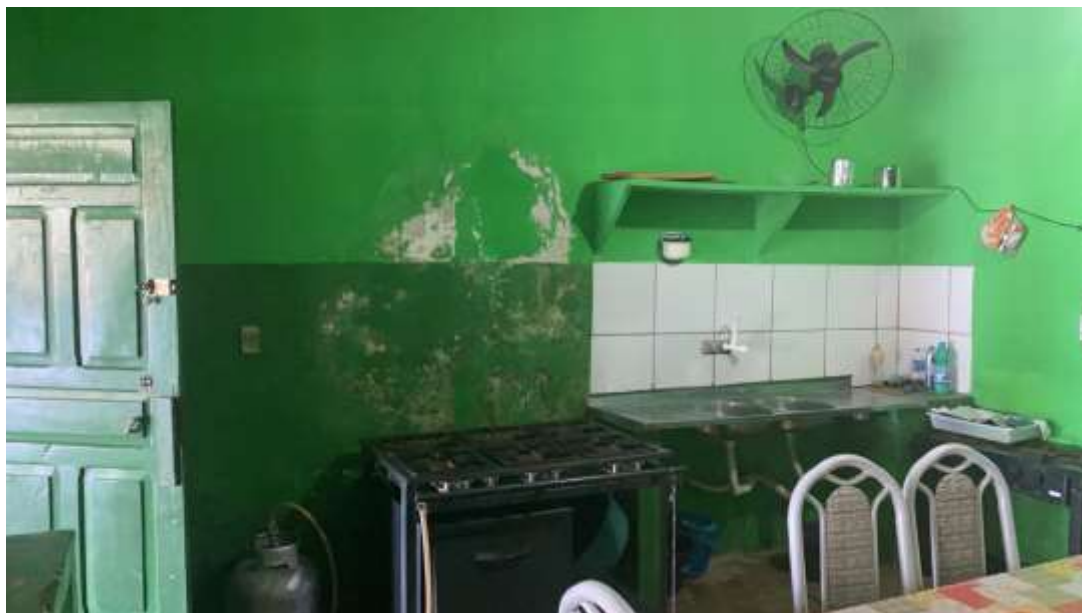
**Figura 03 – Cozinha com infiltração em parede revestida em argamassa**

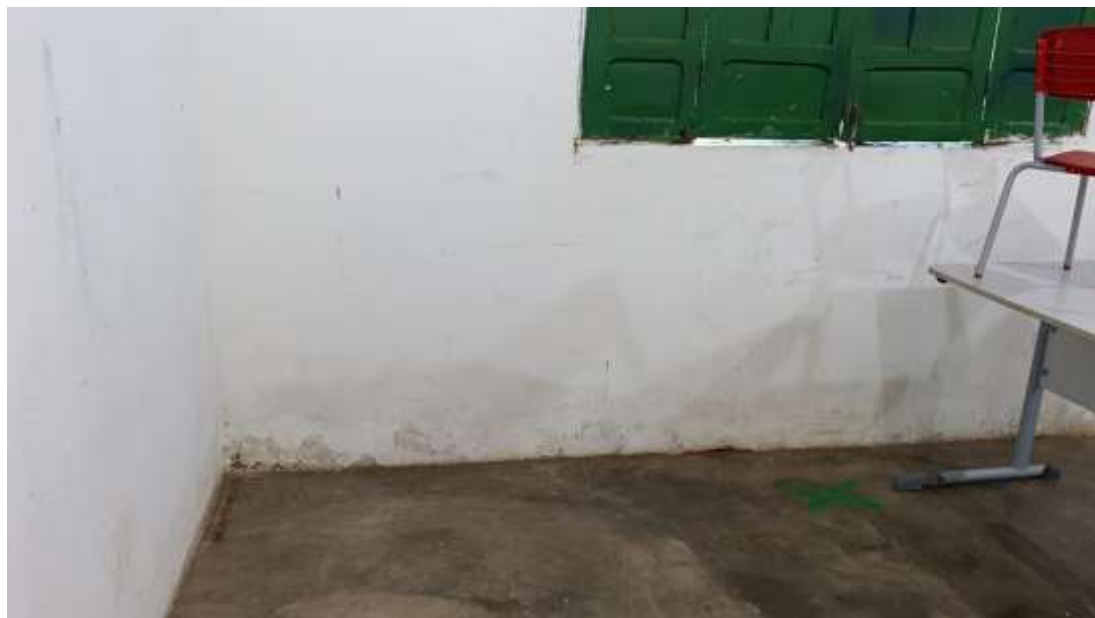
**Figura 04 – Canto interno de sala de aula com infiltrações aparentes**

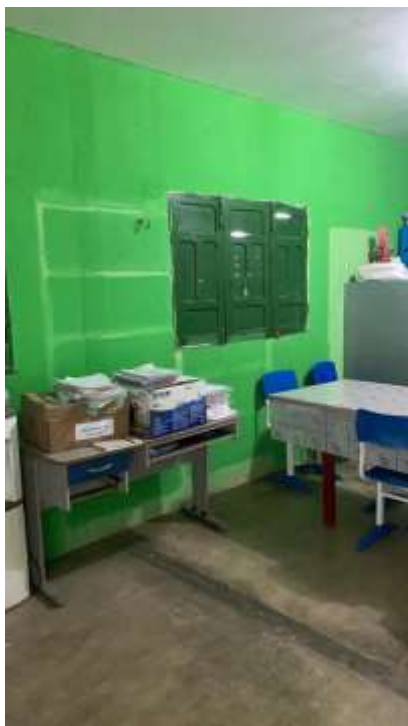
**Figura 05 – Sala usada como  
Secretaria e Copa**

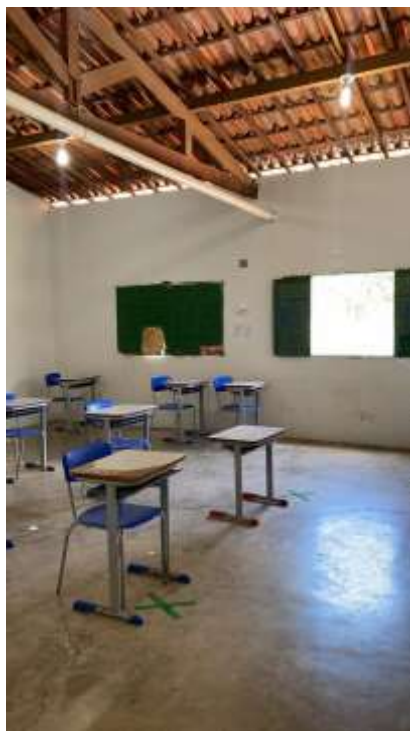
**Figura 06 – Sala de aula com janelas  
quebradas e sem forro**

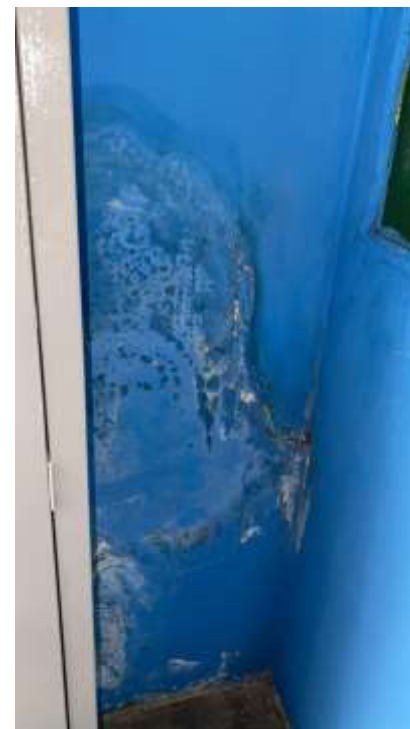
**Figura 07 – Parede interna da  
secretaria com infiltração aparente**

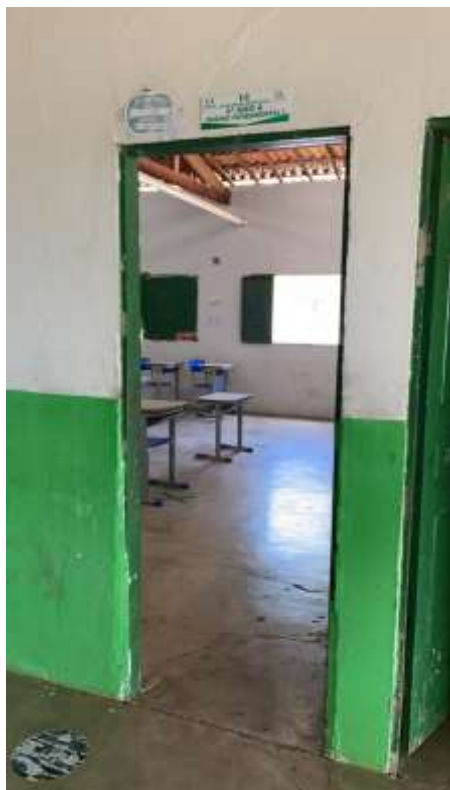
**Figura 08 – Sala de aula sem porta**

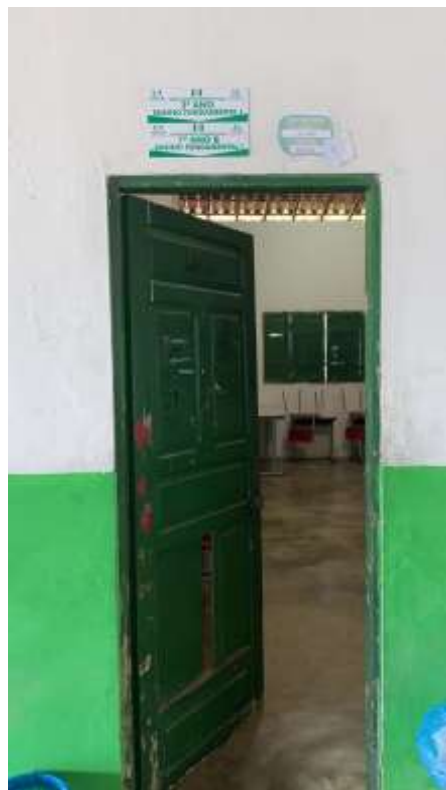
**Figura 09 – Sala de aula com porta  
danificada**

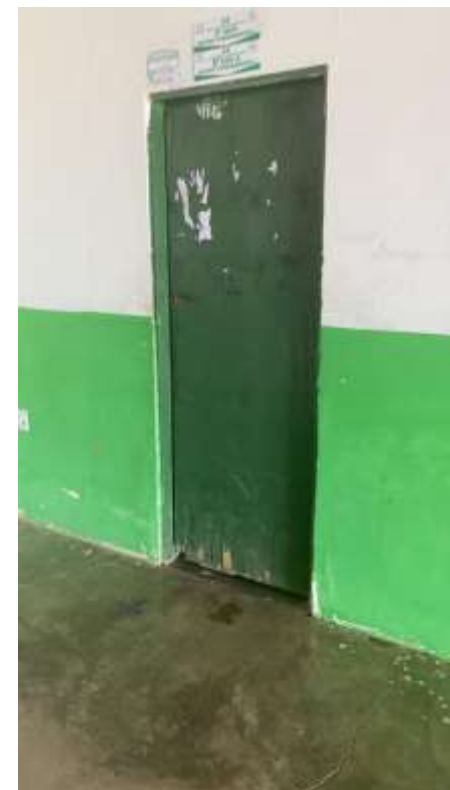
**Figura 10 – Sala de aula com porta  
danificada e sem fechadura**

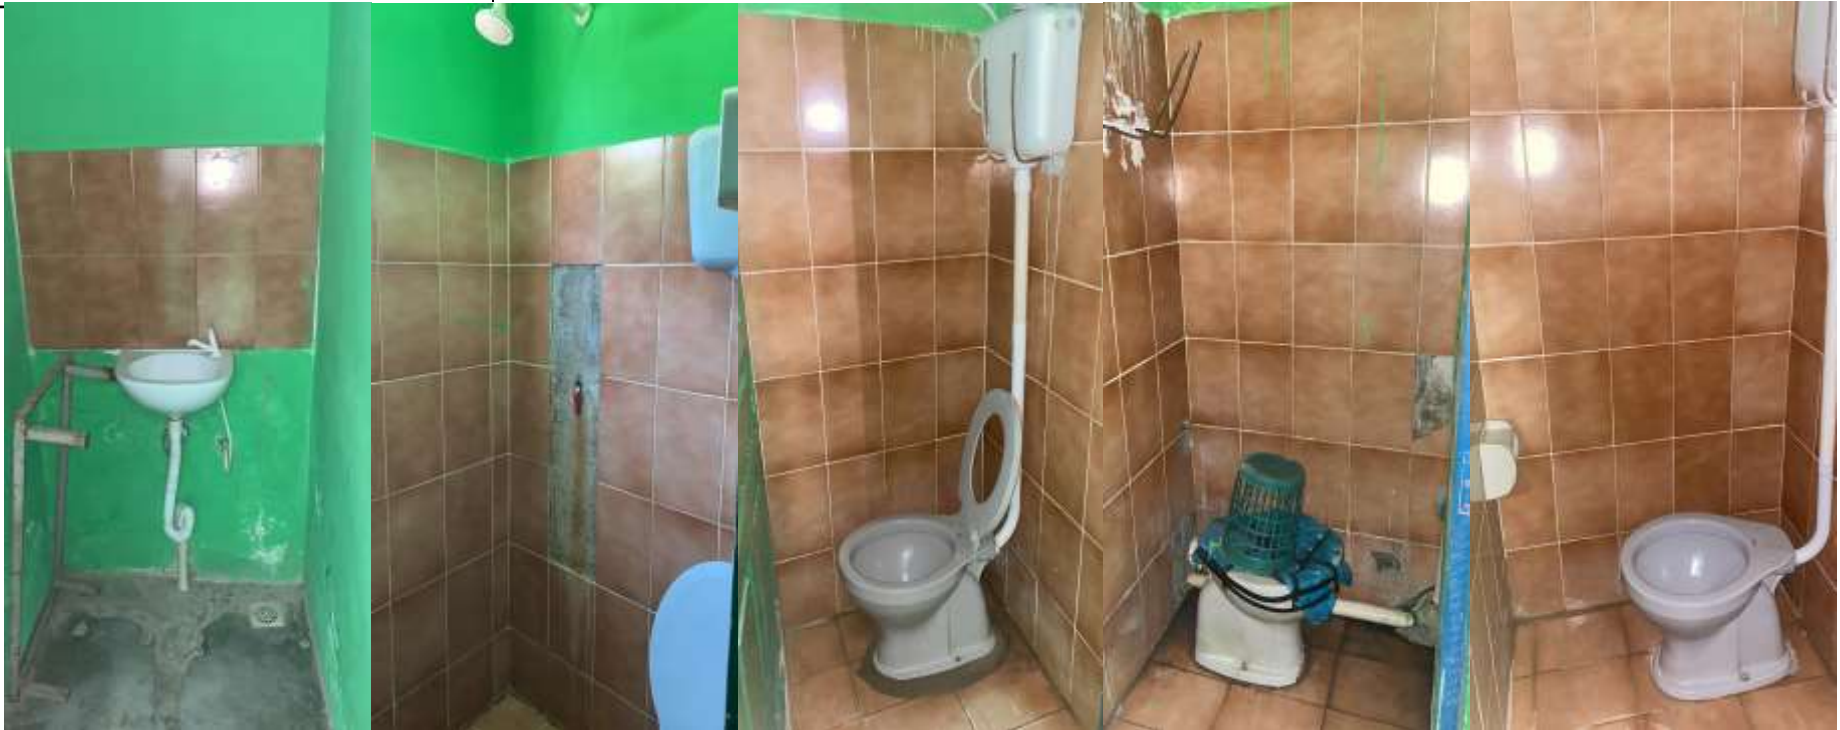
**Figuras 11 – Vistas internas dos banheiros feminino e masculino sem funcionamento**

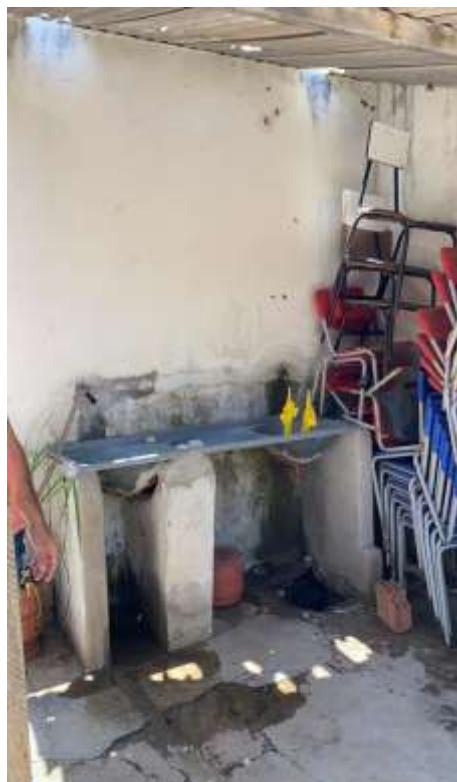
**Figura 12 – Lavanderia em desuso**

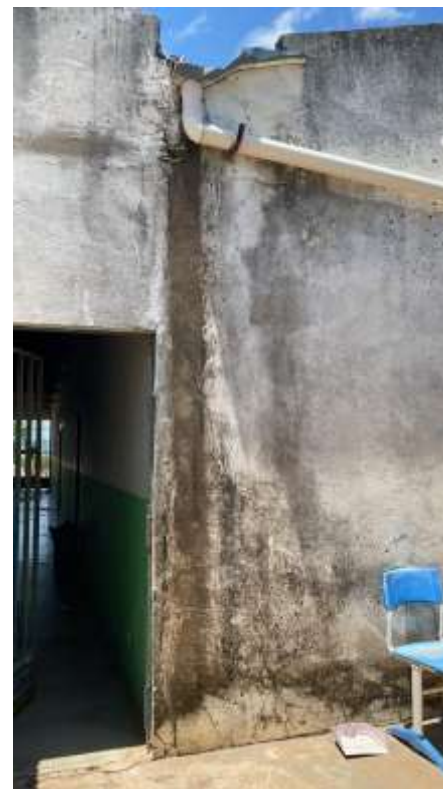
**Figura 13 – Calha com saída de águas pluviais ineficiente e paredes externas com patologias aparentes**

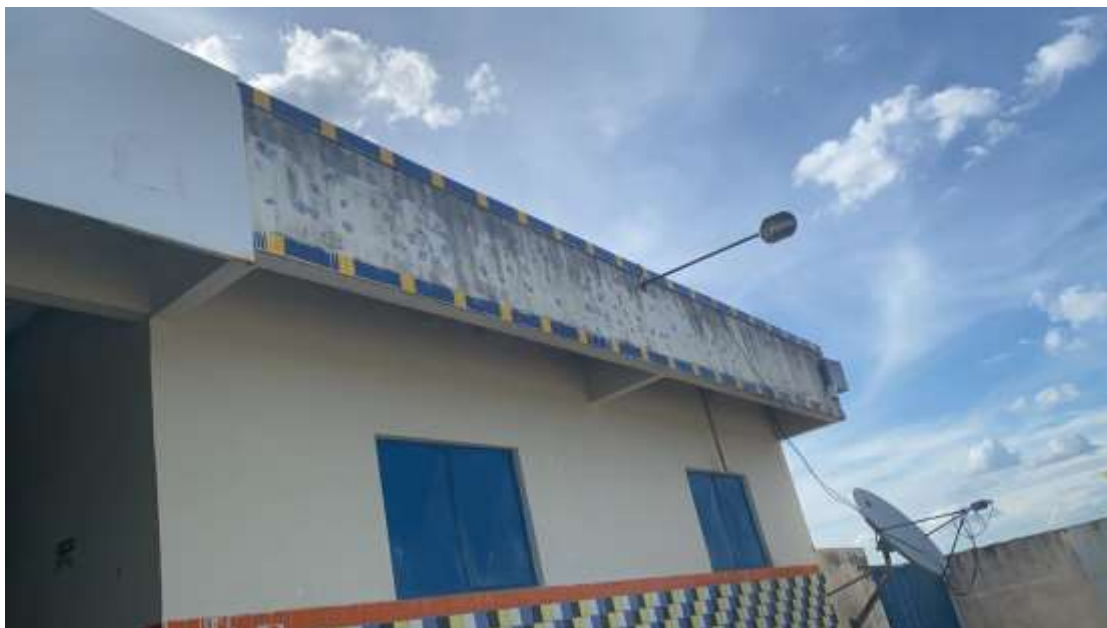
**Figura 29 – Acesso a entrada principal**

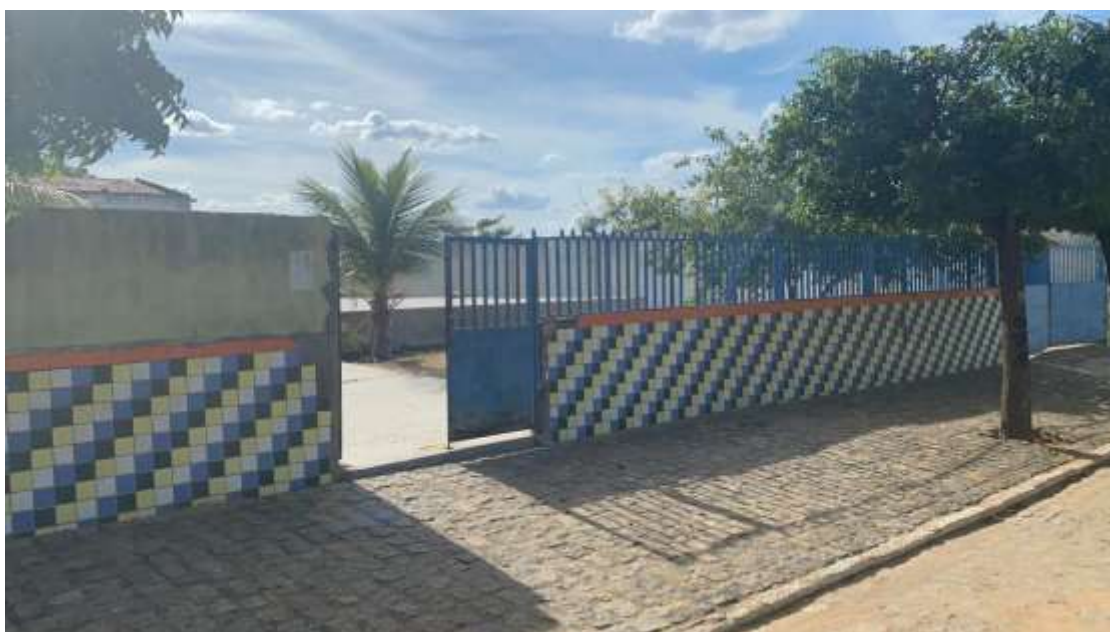
**Figura 30 - Fachada**

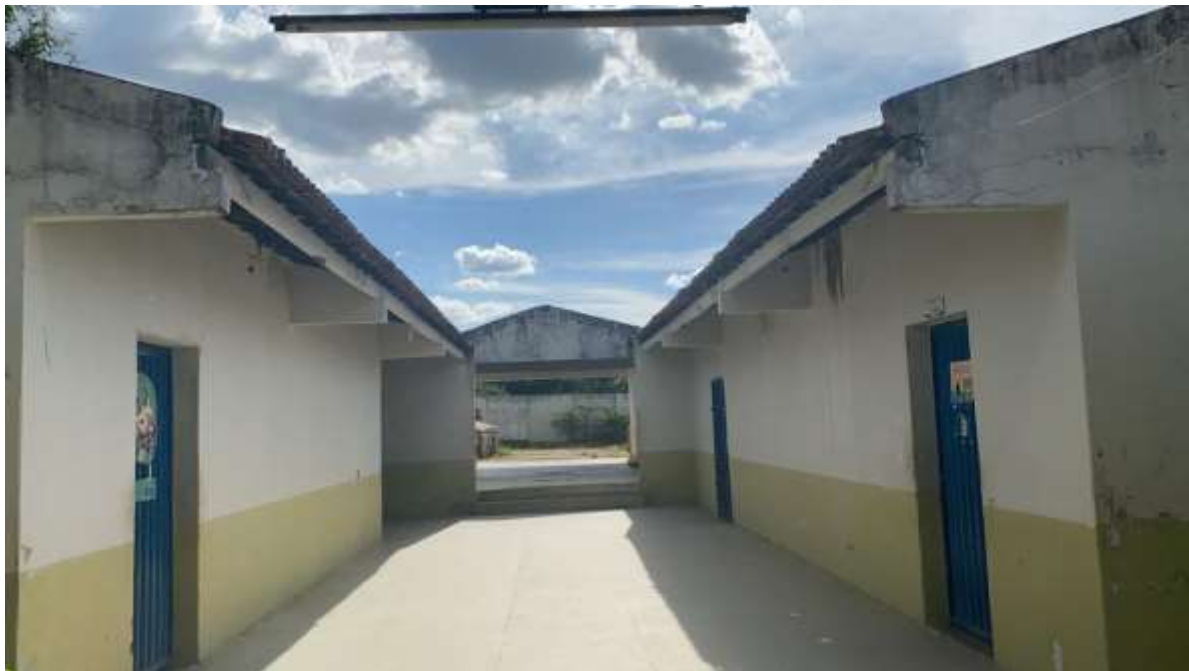
**Figura 31 – Circulação com cobertura sem saída de águas pluviais e com infiltração**

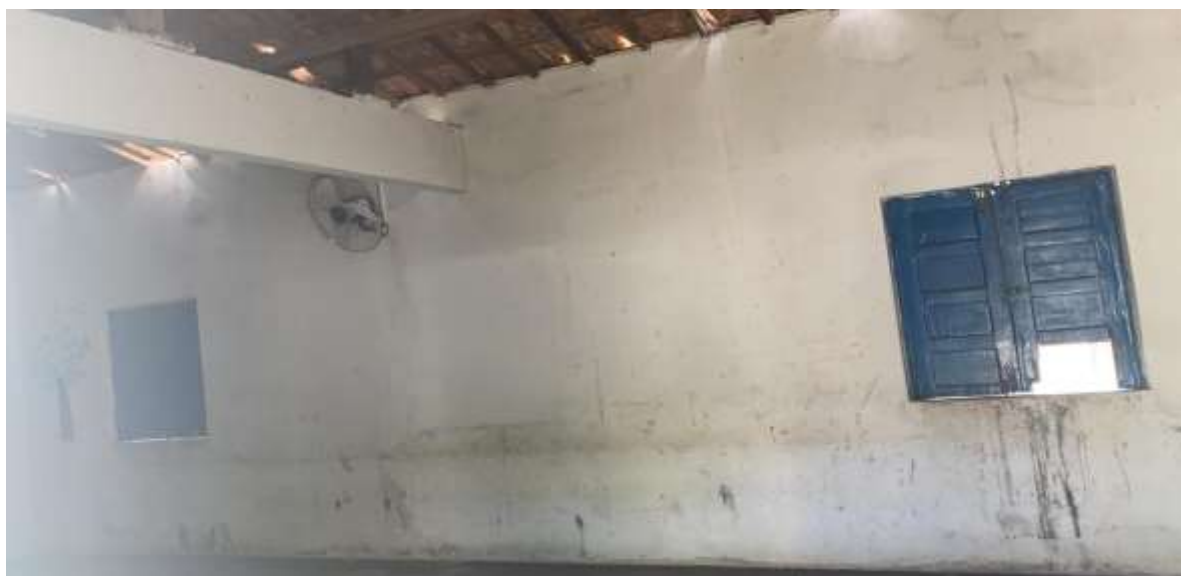
**Figura 32 – Sala de aula com infiltração aparente e janela quebrada**

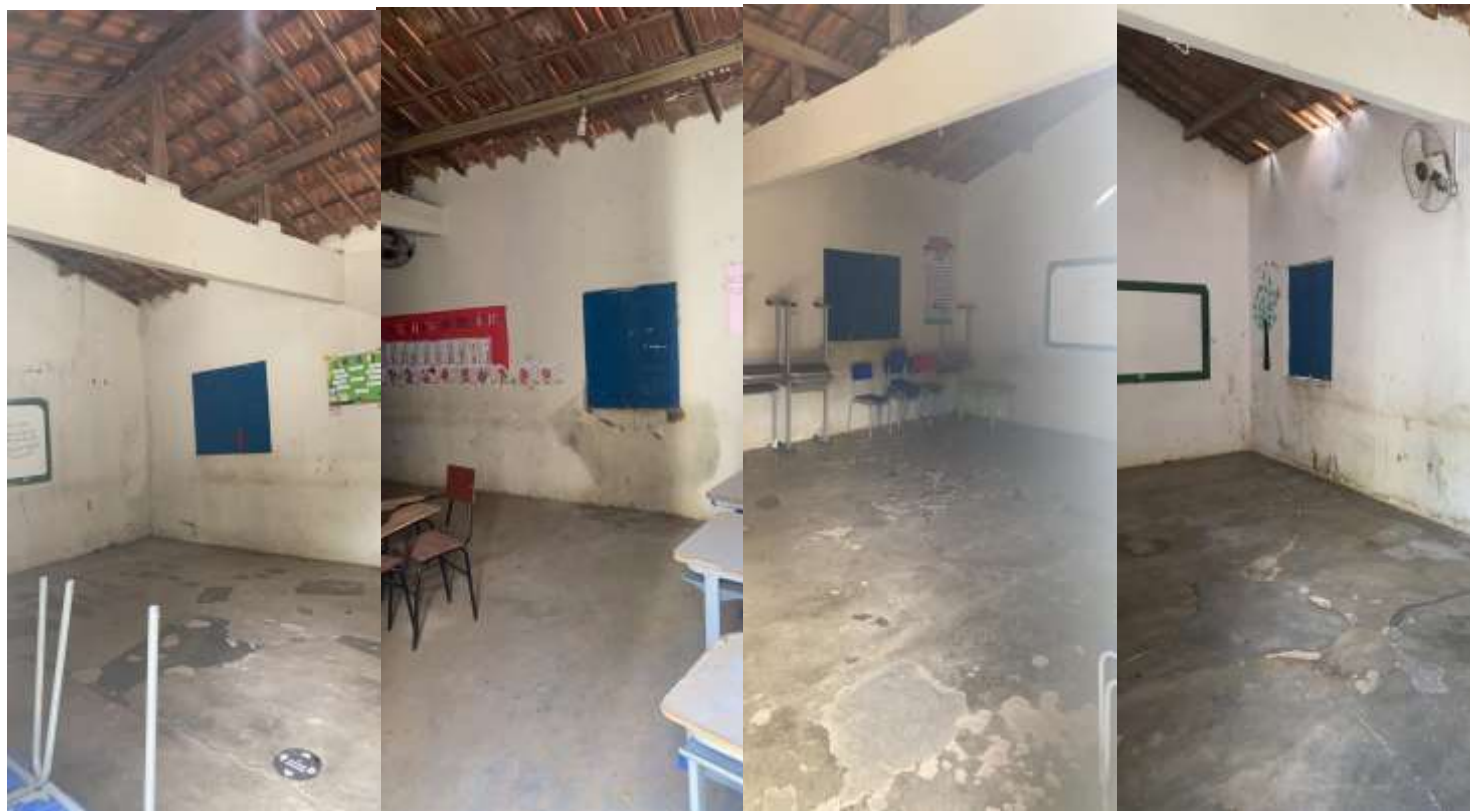
**Figura 33 – Salas de aula com revestimento do piso em deterioração, sem forro e com infiltrações aparentes**

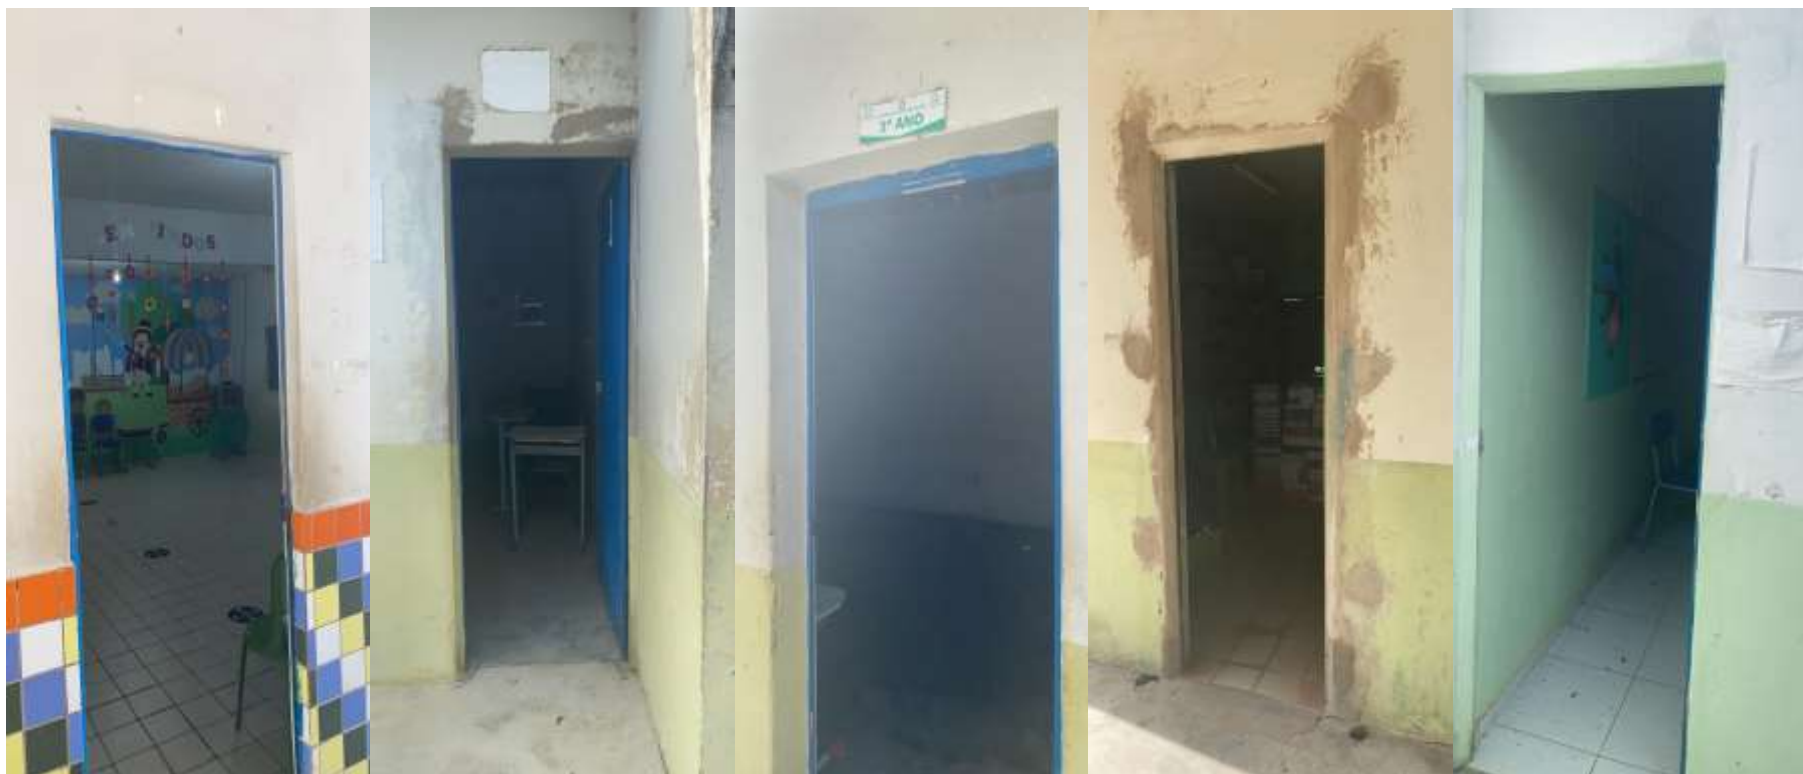
**Figura 34 – Salas de aula sem porta**

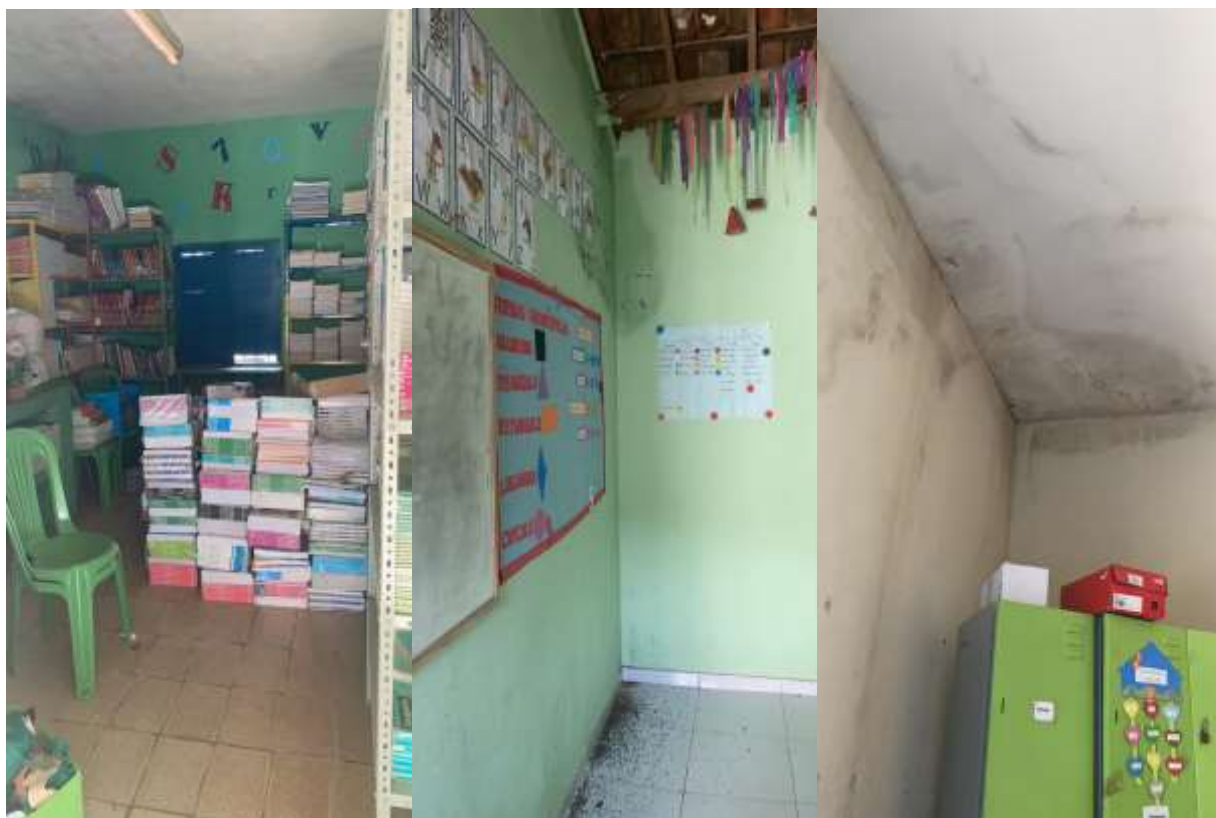
**Figura 35 – Biblioteca e sala dos professores com infiltrações aparentes e comprometendo teto e paredes**

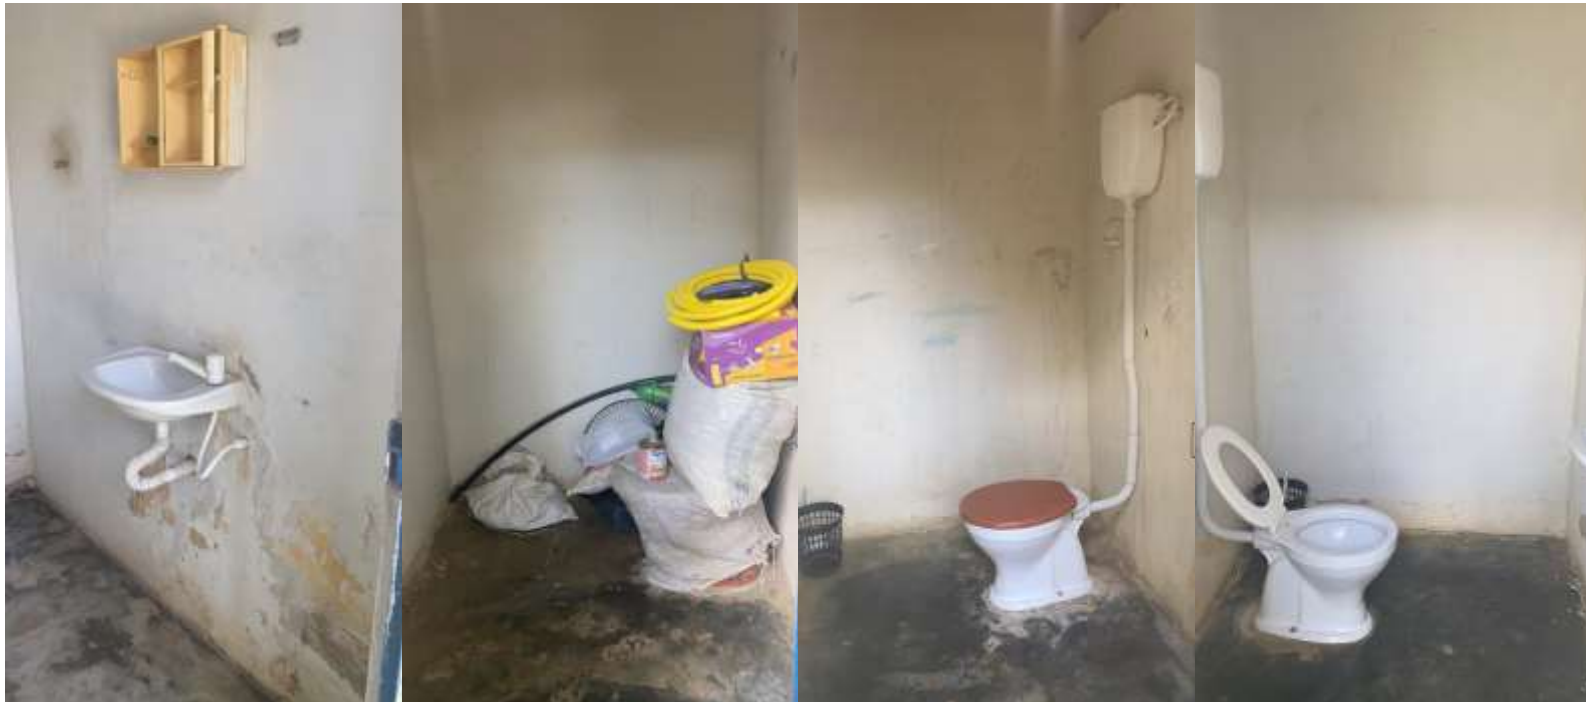
**Figura 36 – Banheiros feminino e masculino desativados**

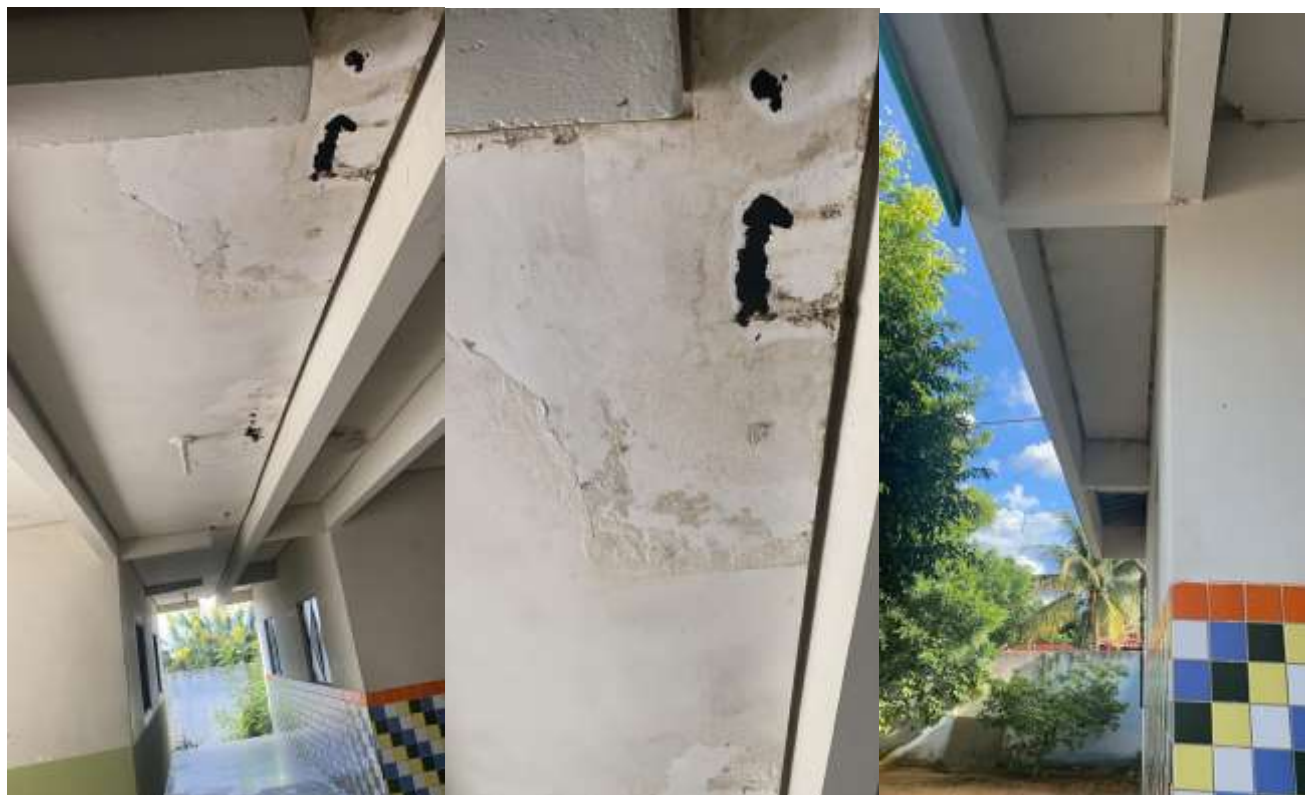
**Figura 37 – Circulação do pátio e salas de aula com teto danificado devido infiltrações recorrentes e intensas causados por falta de escoamento e direcionamento das águas pluviais na cobertura**
